玄関に入って右側が洋室、左側に庭を見て吹きさらしの渡り廊下へと進む。

ル電化として火災への安全性に対処しています。又、空間が大きいためリビングルームは床暖房としています。意匠的には既設の木組みを生かし、木の持つ温かさと珪藻土・漆喰壁で構成し、「庭」自然を最大限感じられるように、木製建具を全開できるようにしています。クライアントの感想は、自然の移ろいの中で心地よく生活ができるようになりました。

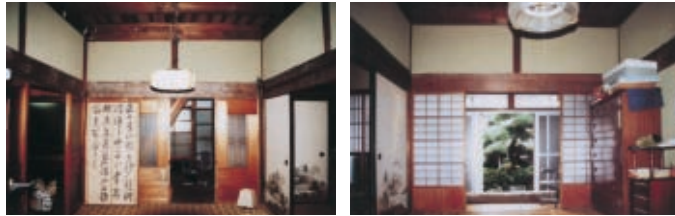
リフォーム前の和室6帖を南面より見る。 リフォーム前の和室6帖を北面より見る。

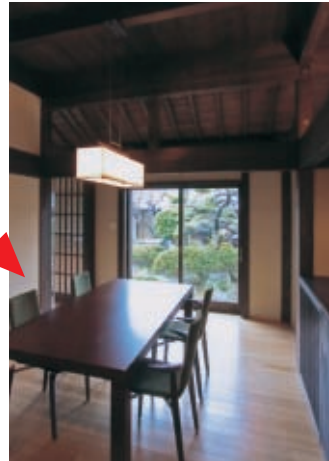
庭を眺めながらの食事のできるダイニングルーム。

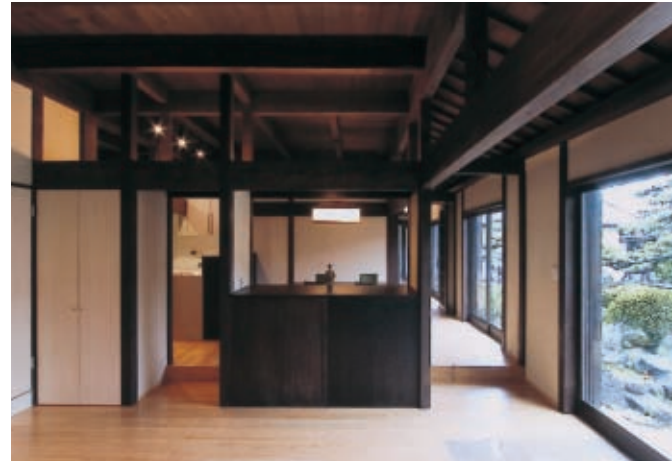
リフォーム前の玄関・ホール・洋室の壁を撤去し、リビングルームに。補強のために柱・差し鴨居等を新しく入れています。

耐震補強は、既存の木組みを活かしながら、新たな柱や添え柱、差鴨居を入れ、加えて構造用合板による補強を行っているが、新旧材の違和感はなく、自然な感じのデザインに仕上がっている。

クライアントのご要望は、受継いだ家の良いところは残し、家族が毎日心地よく生活できる空間を希望されていました。計画は、家人に大切に見守られてきた「庭」を中心に門屋と母屋を、季節感を肌で感じることができる「吹きさらしの渡り廊下」で繋ぐことで「庭」を切り取り、今まで気付かなかった庭本来の良さを導き出すことから平面計画をしました。構造に関しては、新たにベタ基礎の上に柱を増設し、既設柱・梁と金物で締結しています。リビングルームでは、差し鴨居も新たに設けています。設備は、木造木組現し工法のために、オー

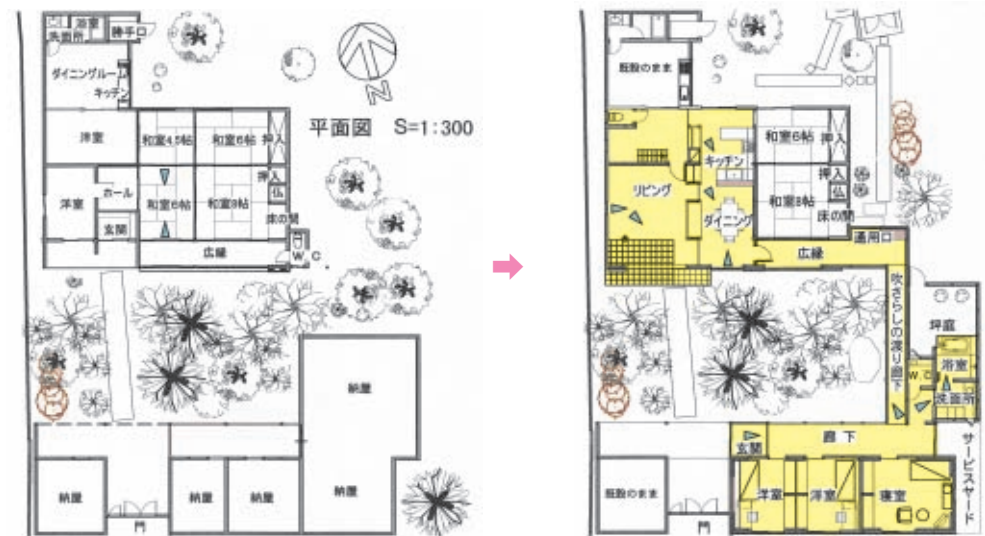
リフォーム前

リフォーム後
