築80年超の古民家の再生である。古民家の良さを生かしながらも、機能性を重視した空間の再構成を行った。古材と新素材、和風とモダンといったややもすれば相反する要素をバランスよく融合することを目指した。

所在地	大阪府吹田市	構造／築後年数	在来木造／約85年
該当工事面積	220 m ² ／総工事床面積 220 m ²	該当部分工事費	万円／総工事費 万円
居住者構成	15歳以上65歳未満： 2人／65歳以上： 人／15歳未満： 人／ペット：		
設計会社	アトリエアリマ 一級建築士事務所	担当者	有馬 浩一
施工会社	(株)ヤマイ	担当者	堤 隆志

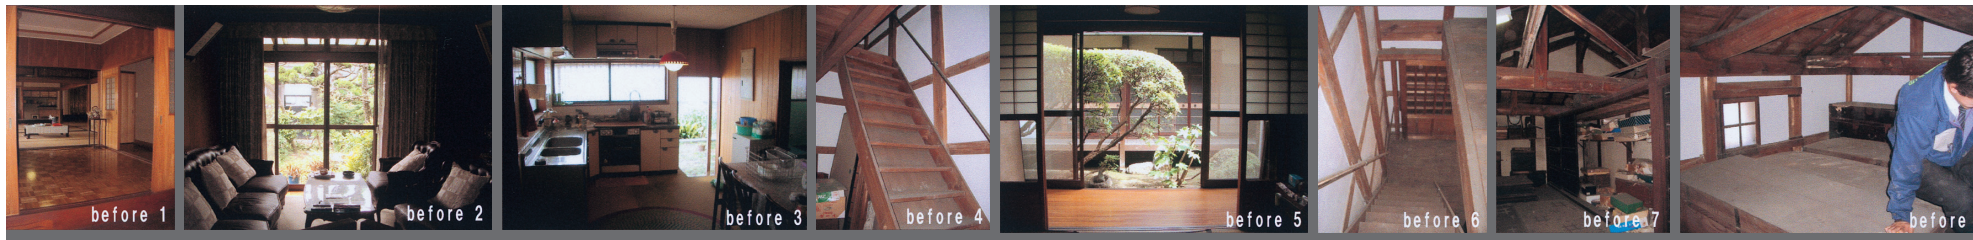
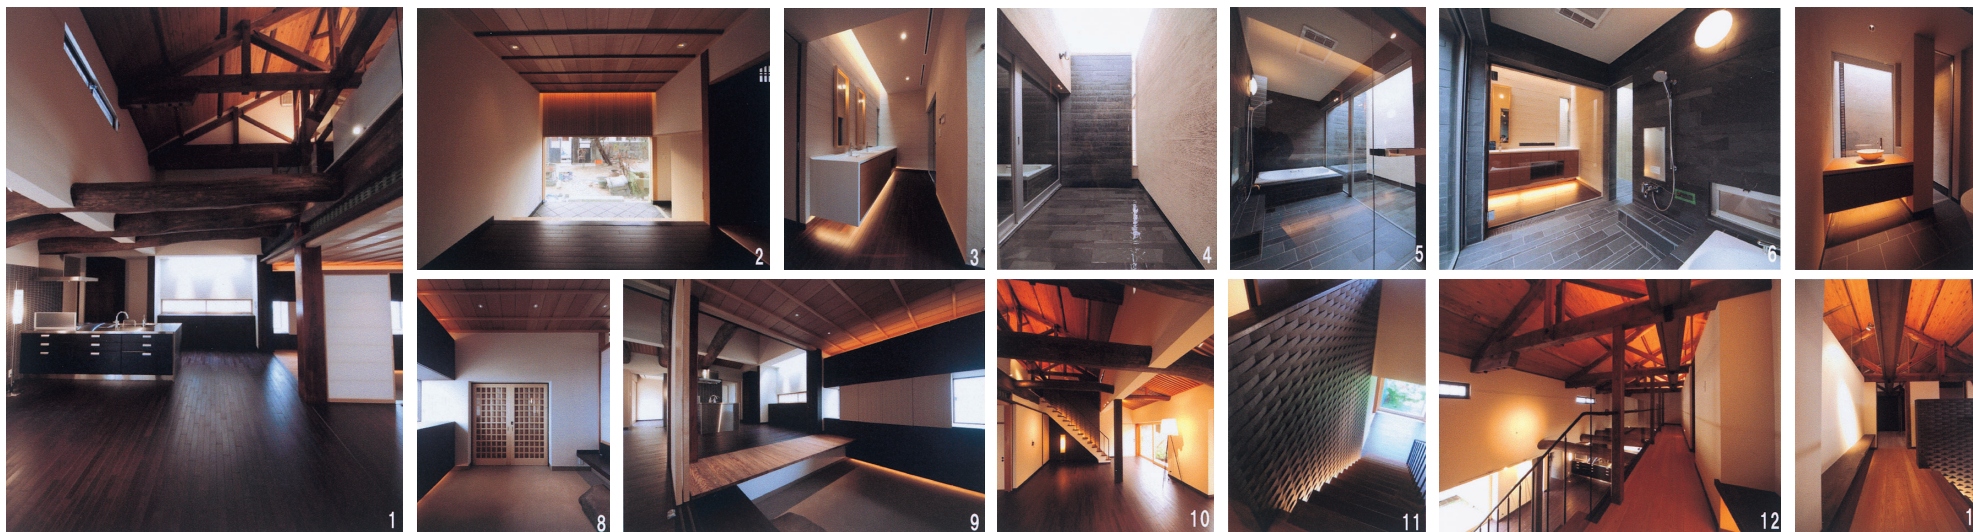
リフォーム前後の写真

リフォーム前

リフォーム後

内部空間での視線の広がりや、内部空間と外部空間との関係（視覚、風、光等）を重視した。全ての建具は引き戸とし、空間を劇的に変換することが可能。照明計画においては、極力光源が見えないように配慮した。材料は可能な限り自然素材（無垢板、木建具、珪藻土等）を採用した。

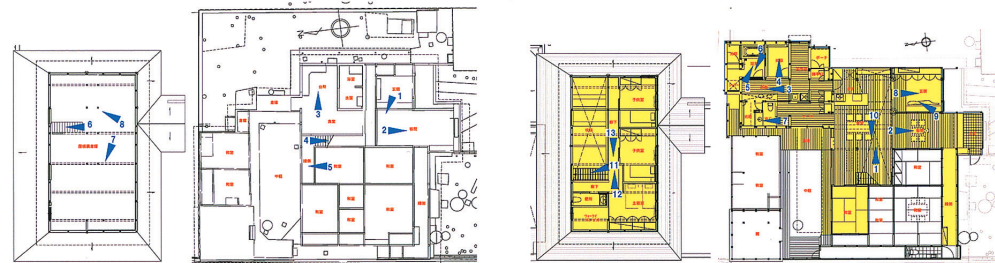
リフォーム前
2階平面図

リフォーム前
1階平面図

リフォーム後
2階平面図

リフォーム後
1階平面図
