# 審査委員特別賞

リフォームの動機/設計・施工の工夫点/施主の感想 など

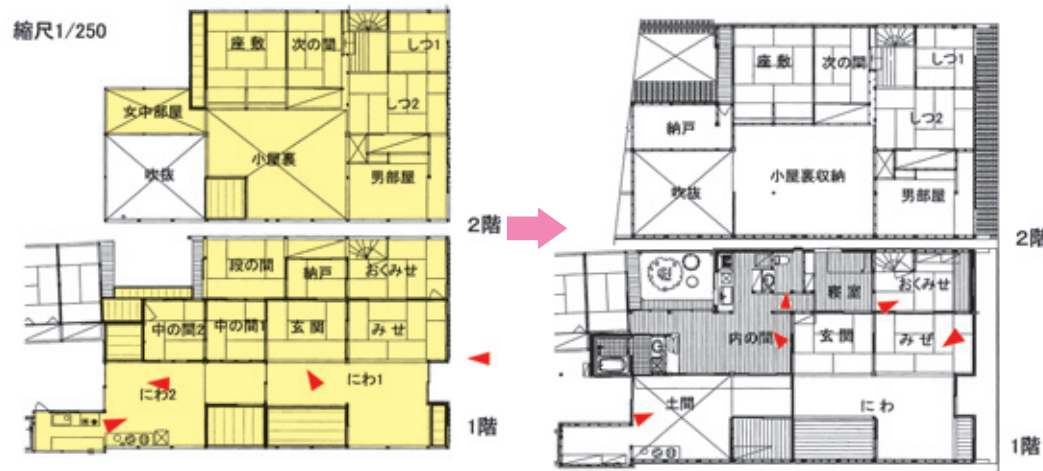
縮尺1/250

リフォーム前

リフォーム後

耐震診断による耐震性能の低さから、耐震改修を行いたいという要望があった。住まい手としては250年残っている建物を後世に残していく責任感もあったようだ。本工事は建築基準法が求めるレベルまで耐震性能を上げる為、既存建物をジャッキアップし、新規にてベタ基礎を設置している。耐力壁に関しては、既存の土壁を可能な限り撤去し、構造用合板を始めとする面材にて、風景を変えないように配慮をしながら構成している。

又町家特有の間口が狭く、奥行き長い形態のため、間口方向に極端に壁が少なかった。伝統的建築物群保存地区のためファサードに壁を増やせないという制約があったため、内部にて光を遮断しない「ひかりかべ」を用い間口方向の壁量を確保している。町家の風景を残す部位と、生活の為の改修を行う部位をエリア分けし、全体の改修を行った。
